建築物受風災損壞原因實際案例調查研究

張景鐘

國立台灣海洋大學河海工程學系教授

Case Study of Building Damaged by Typhoon

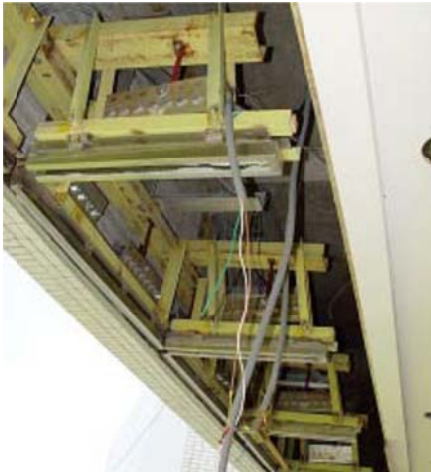
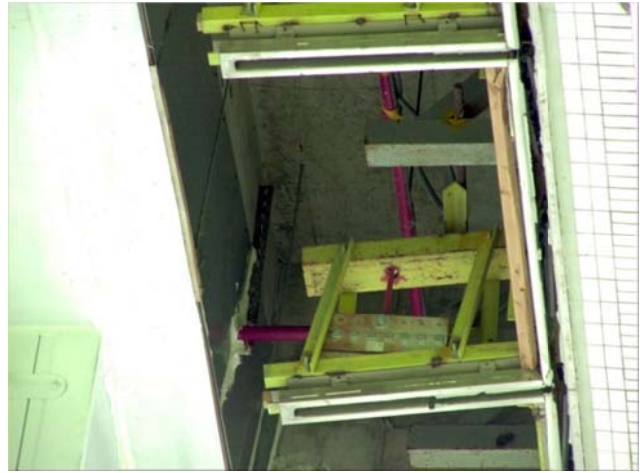
圖 2 玻璃懸吊支架 1

從玻璃世界 167 期的期刊中，負責維修美侖飯店的肯望科技股份有限公司，針對受風災後，對於其損壞有其見解；在圖 2 與圖 3 表示花蓮美侖飯店，原有挑高 10.5 M 的 19 mm 的大片透明玻璃，在海棠颱風的威力下，由於圖 2 所示後部結構支持有瑕疵，而遭致一連串的挫傷使其全面破損的狀況。此外可由圖 1、圖 2 及 3，發現懸吊支架的型式由原本固定的正四邊形變成了平行四邊形，這表示當初結構設計時應有斜撐支持，亦或在螺絲固定後須有段焊的固定加持，不致令後部結構產生鬆動變形而影響面玻璃的支持強度，這是系統出現的疏忽，而非初始設計玻璃強度不足所致。

美侖飯店餐廳的玻璃帷幕牆，懸吊玻璃帷幕的懸吊支架，從原本固定的正四邊形變成了平行四邊形，表示初結構設計時應有斜撐支持，亦或在螺絲固定後須有段焊的固定加持，不致令後部結構產生鬆動變形而影響面玻璃的支持強度；也有可能是工人在施工的時候，因作業上的疏忽大意，並未確實在螺絲固定後於螺絲固定處上焊，而非初始設計玻璃強度不足所致；如此龐大的玻璃帷幕牆，應於每年有固定的維護檢查，檢查時，維護人員亦可能未完整的對玻璃帷幕牆的結構系統做詳細檢查與維護，而導致玻璃結構的設計強度衰減大於預期之速度，在此次颱風造成玻璃帷幕牆整體結構之崩壞。

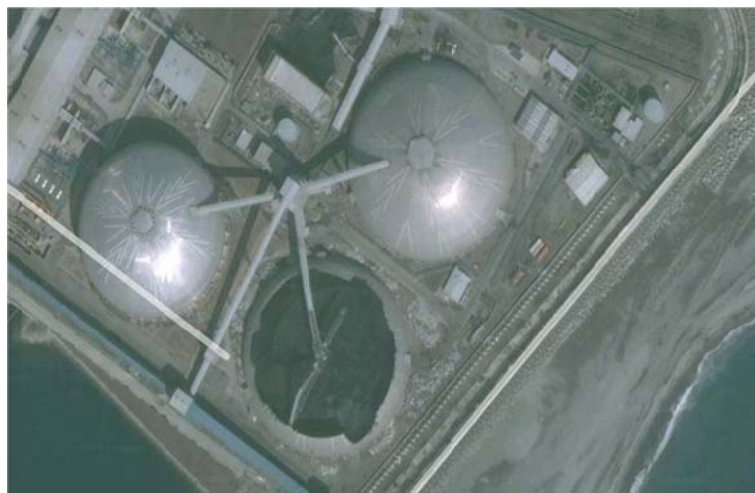
圖 5 花蓮和平電廠煤倉 Dome B 受納坦颱風破壞後之空照圖

納坦颱風(中度颱風)，七級風暴風半徑為 250 公里，十級風暴風半徑為 100 公里，其近中心最大風速為每秒 43.0 公尺(約每小時 154.8 公里)，相當於 14 級風；其最大瞬間風速每秒 53 公尺(約 190 公里)，相當於 16 級風；花蓮和平電廠因受到納坦颱風侵襲導致煤倉 Dome B 屋頂的上半部結構崩壞。圖 5 所示受到破壞的為 Dome B，右上方為 Dome A，左上方為 Dome C。

於納坦颱風後，和平電廠委託杜風工程顧問有限公司的評估報告中提及，原設計單位認定 Dome B 為「封閉式建築」，且其原設計提出的災害評估報告，認為造成 Dome B 倒塌的原因為有異物撞擊 Dome B 使其破損後，導致 Dome B 上半部崩塌。由於原設計採用「封閉式建築物」之內風壓係數，遠小於「部份封閉式建築物」之內風壓係數。原設計並無設想到當 Dome B 發生破洞時之內風壓係數遠大於「封閉式建築物」之內風壓係數，導致原設計之設計風壓為不保守。

上述之評估報告與試驗報告，皆認定煤倉的結構型式應為「部分封閉式建築物」，而非煤倉之原設計廠商當初所認定的「封閉式建築物」，由於原設計廠商對於結構型式的錯誤判定，使得原本對於煤倉的設計風壓強度過於不保守，導致煤倉於前後兩次的風災接受到嚴重的損毀。且如果原設計廠商認定其為「封閉式建築物」，亦應該考慮到如有外物撞擊煤倉造成有破損時，此時之結構型式則由「封閉式建築物」轉為「部分封閉式建築物」時，煤倉對於設計風壓強度之需求。因此當煤倉 Dome 處於「部份封閉型式」的條件下，才會造成嚴重的破壞。

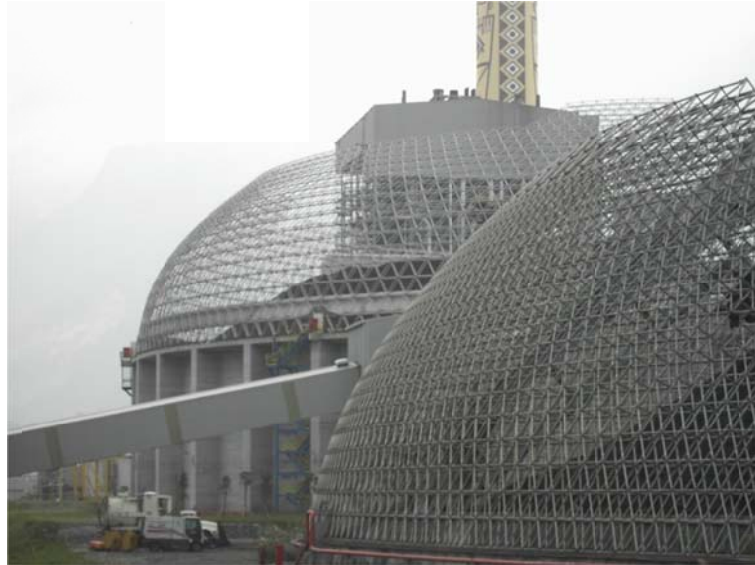
圖 6 和平電廠煤倉受海棠颱風破壞後之側面圖

於 2004 年納坦颱風後，相隔不到一年的時間，和平電廠在 2005 年 7 月 18 日再次遭受到海棠颱風(強烈颱風)的侵襲，其七級暴風半徑為 280 公里，十級暴風半徑為 120 公里，近中心最大風速為每秒 55 公尺(約為每小時 198 公里)，相當於 16 級風；最大瞬間風速為每秒 68 公尺(約 245 公里)，相當於十七級風以上；此次海棠颱風帶來比納坦颱風更驚人的風速，對和平電廠的煤倉 Dome A 跟煤倉 Dome C 的屋頂的上半部結構造成嚴重破壞。

因為此提議使得煤倉 Dome 處於「部份封閉式」，而帶來更嚴重的損失。遠處左側為煤倉 Dome A 在此次風災受嚴重損壞，近處右側則為煤倉 Dome B 在 2004 年 10 月份受到納坦颱風破壞尚未修復完成，如圖 6。

經過前兩次的風災，為此和平電廠對於即將重新新建的煤倉 Dome A 與煤倉 Dome B 委外進行風洞試驗報告，主要試驗的項目包括評估煤倉披覆物設計風壓，及主要抗風結構系統之設計風載重。由風洞試驗報告得知煤倉 Dome 本身並非是完全封閉的建築物，且煤倉 Dome 的內部是完全沒有隔間的空間，如果有外物撞擊造成外部披覆物有破損，則外部的壓力可以傳遞到內部的各個區域，因此不可將煤倉 Dome 是為「封閉式建築物」。

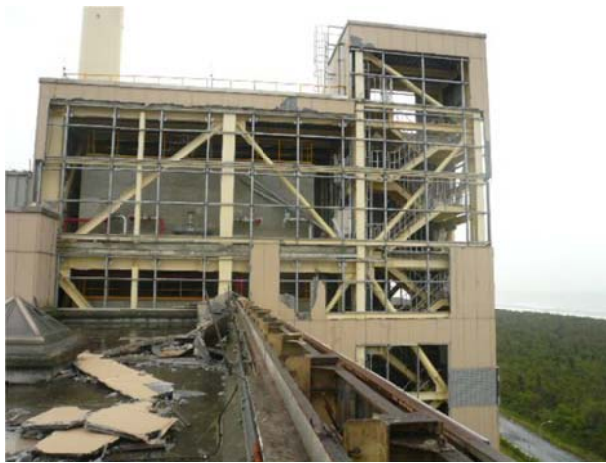
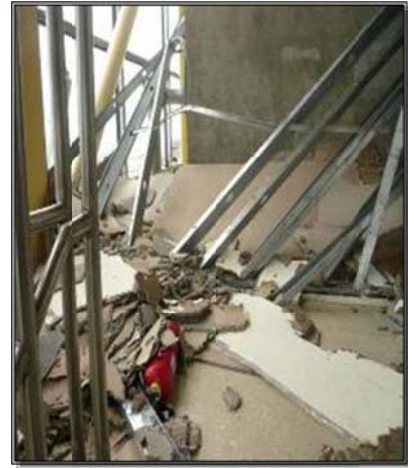
圖 7 廠房外牆水泥板毀損

受損主要以外牆輕質預鑄式水泥板（萊特板）及鐵皮屋頂受損為主，且因外牆預鑄水泥板遭吹落砸損後導致其他建築物外觀、內部裝潢隔間以及焚化設備、電力系統等受損，甚至導致焚化廠全系統跳機以及貴府環境保護局(以下簡稱環保局)行政大樓之玻璃窗遭外牆預鑄水泥版砸毀後，造成五樓屋頂掀頂及整棟行政大樓漏水並嚴重損毀辦公設施及環保局檢驗室相關設備進而影響公務之運作。

圖 7 及圖 8 所示，廠房鋼構部份並無損壞，顯示主要結構組合體足以承受強烈颱風風力，而破壞處為外部披覆物，即牆面之預鑄合成「輕質混凝土板」，該項材料為預鑄輕質骨材水泥製品，係由樹脂砂漿及擴張性聚苯乙烯發泡珠混合物，內襯雙層點焊鋼絲網預鑄一體成型之輕質水泥板，由破壞現場檢視，固定外部披覆物輕質水泥板之自攻螺絲仍遺留在型鋼上，而輕質水泥板卻已遭風力吹落破裂成多片，顯示輕質水泥板無法抵抗風力而破壞，其破壞屬於穿孔剪應力破壞。而外牆之輕質混凝土板只設於單側，在封閉式建築物因某處外部披覆物破壞而遭強風灌入後，即變成部份封閉式建築物，部份封閉式建築物之內風壓對於輕質混凝土板原本承受壓力可能轉成拉力，當內部風壓大於外部風壓時，對輕質混凝土板而言，即產生拉力，且輕質混凝土板承受壓力時，其支撐點為輕型支撐架，但當承受拉力時，輕質混凝土板只要支撐來源為自攻螺絲之鎖緊力，而輕質混凝土板因材質特殊，本身之抗剪力又極微小，導致穿孔剪力破壞，另部份外部披覆物固定於支撐輕型鋼桿件之錨固螺絲，少部分施工不確實，無法將外部披覆物有效錨固於支撐輕型鋼桿件，亦為外部披覆物遭強風吹襲而破壞之原因。

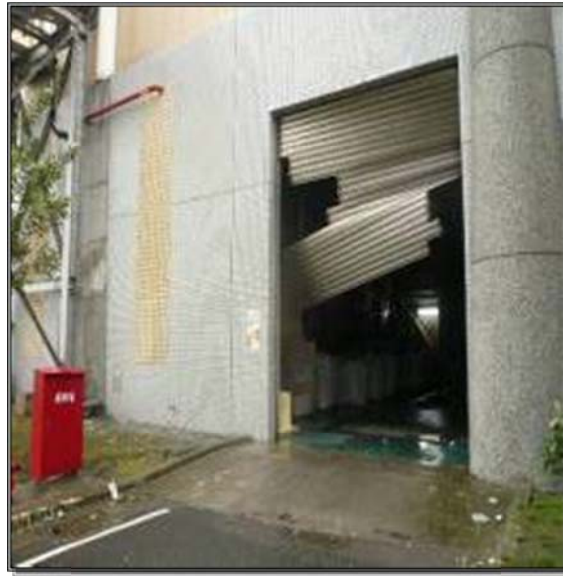
圖 9 廠房機具出入口不鏽鋼捲門變形破壞

圖 9 所示，廠房不鏽鋼捲門門片變形破壞，門片導槽輕微變形，其破壞模式為不鏽鋼捲門寬度過大，門片受強風吹襲而強度不足導致門片變形破壞而脫離導槽，該不鏽鋼捲門經結構理論分析結果，門片強度不足，無法抵抗強大之風力而破壞。並且依照結構理論分析，不鏽鋼捲門部份，因門片本身強度不足，變形後撓曲量超過國家標準(CNS)之 1/200，不鏽鋼捲門設計時之寬度大於門片容許最大寬度，風力加於其上時，門片撓曲變形，當撓曲變形後門片受力方向縮短量大於門片與導槽間之重疊量時，門片即脫落破壞。

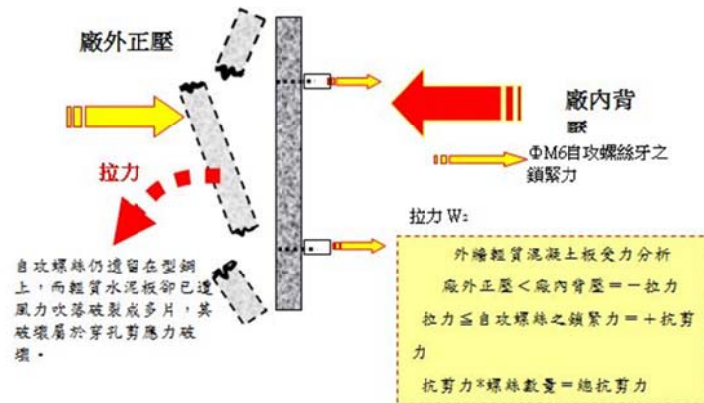
圖 10 外牆輕質混凝土板受力示意圖

該廠多處為開放建物外牆，僅單面包覆外牆水泥板，直接承受背面風壓，而由於薔蜜颱風登陸即為該廠所在地，因此登陸前後相對該廠建物而言，風向其實多變，而該廠含有許多開放式建物，如洗車場、空氣冷卻(冷凝)區(上部簾空)等，其牆面亦使用輕質混凝土板，僅單面包覆，當風向轉變為其背面受風時，該混凝土板螺絲固鎖處即因此承受過大剪應力而斷裂破壞，如圖 10 所示。

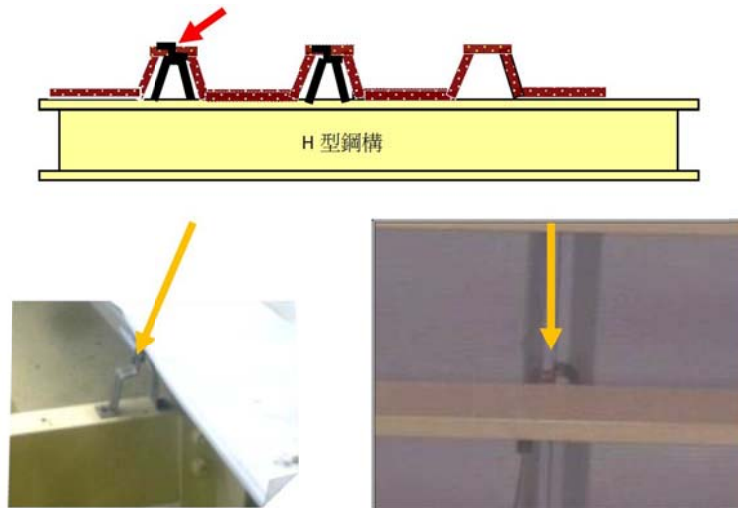
圖 11 屋頂浪板固定示意圖所示

而為求外型美觀，該廠廠房屋頂浪板係採用壓扣式 U 型支架(鍍鋅鋅鋼板)扣環與鋼構固定，並非一般固鎖螺絲固定。此次風災後發現，其 U 型支架已有腐蝕現象，且其剛性較低又因僅單向扣住浪板(圖 11 屋頂浪板固定示意圖所示)，又在強風單向吹襲下(或自下方往上)，一旦有一片脫落即造成連鎖效應，整片掀起。

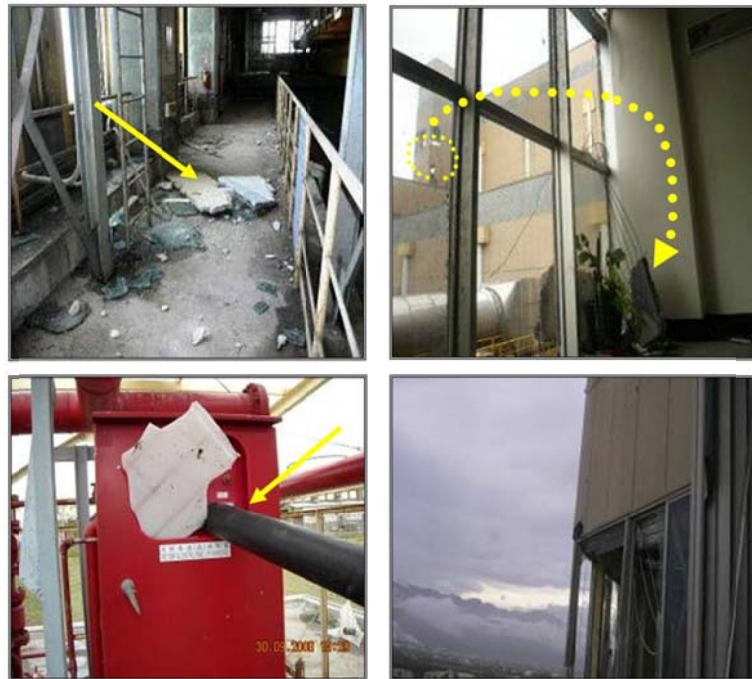
圖 12 墜落物撞擊示意圖

當屋頂浪板及外牆混凝土板因強風吹襲破裂掀起，又隨強風飛散亂竄，撞擊鄰近甚至離數十公尺遠之建物設施，其後續連鎖性破壞非常大，破壞範圍更是無可預期。從多處風災事故現場圖片所示，均遭到數十公尺遠之墜落物撞擊，如圖 12 所示。
