斜張橋鋼纜颱風安全監測

陳振華^{1*} 鄭凱文² 黃文玲³ 吳佳貞⁴

在本文中，主要是應用橋梁健康監測系統進行颱風期間之安全監測，並經結構健康監測系統，輯錄颱風期間資料與長時資料進行分析比對，探討鋼纜在颱風期間之安全性。在本文中以南二高高屏溪斜張橋主跨之二組鋼纜作為實例進行研究探討。

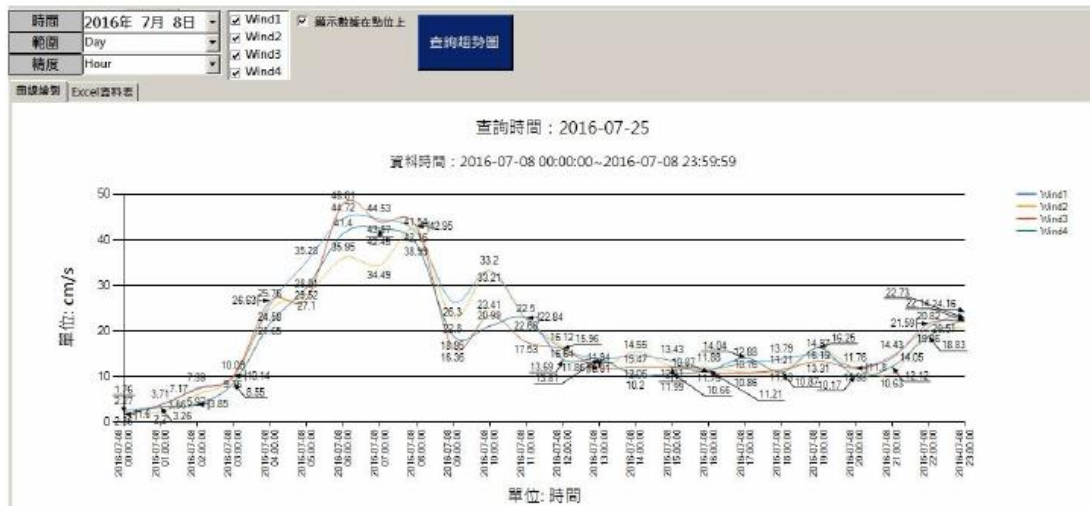
圖四：尼伯特颱風(7/8)24小時工址風速變化圖

7. 今年第 1 號颱風尼伯特在 105 年 7 月 8 日 5 時 50 分登陸台東太麻里，其路徑如圖三所示，以每小時 14 轉 11 公里速度向西北西移動，7 級暴風半徑 200 公里，近中心最大風速 53 公尺，相當於 16 級風。
8. 颱風期間在工址經由監測系統四組風速計所監測到的 24 小時風速變化，如圖四所示，為 7 月 8 日 0550 之風速為最大，因此，本文選取 0550~0600 期間十分鐘的振動反應作為颱風期間之振動反應。
9. 颱風前之反應則取 7 月 6 日同一時刻的振動反應；颱風後之反應則取 7 月 12 日同一時刻的振動反應，藉此比較各階段鋼纜的反應程度。
10. 本文振動量測時間取 10 分鐘資料，取樣頻率為 100Hz，取樣點共 60,000 點。
11. 為了比對各階段鋼纜的動力特性變化，亦取 2005 年(陳和林 2007)、2013 年(楊 2013)，以及 2015 年(趙 2015)期間的數據進行分析比較。
