建築物受風災損壞原因實際案例調查研究

張景鐘

國立台灣海洋大學河海工程學系教授

Case Study of Building Damaged by Typhoon

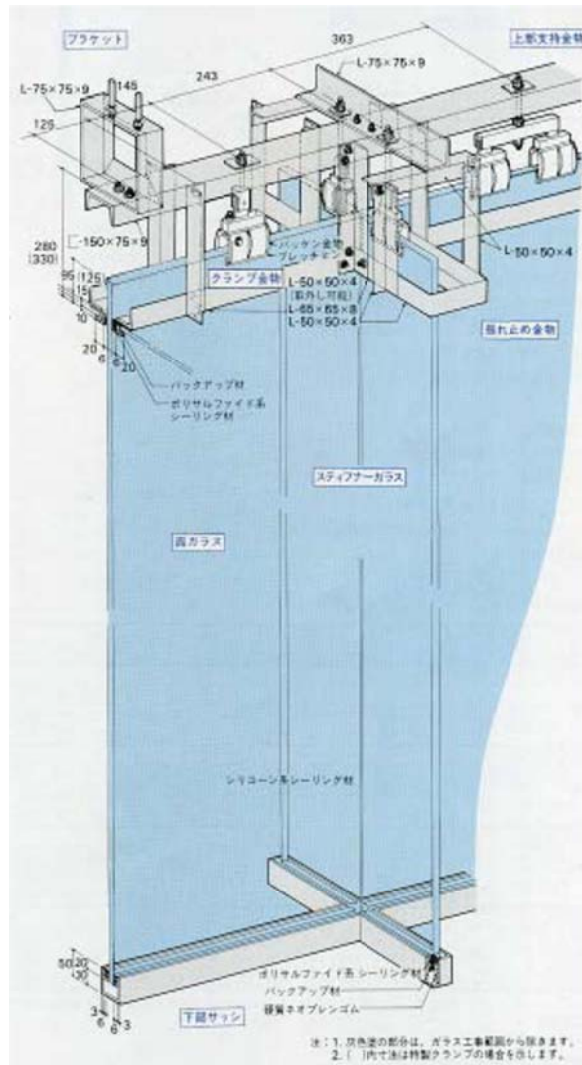
圖 1 背擋結構玻璃示意圖

美侖飯店的玻璃帷幕牆所採用的結構玻璃系統為玻璃背擋結構玻璃；而所謂的背擋結構玻璃，就是在整片玻璃的後方，加上一片與之呈現垂直角度擺設的玻璃，以之頂住玻璃的後側，利用玻璃在側邊較為堅固的特性，來接收整片玻璃所承受的各種壓力，如圖 1 所示。

從玻璃世界 167 期的期刊中，負責維修美侖飯店的肯望科技股份有限公司，針對受風災後，對於其損壞有其見解；在圖 2 與圖 3 表示花蓮美侖飯店，原有挑高 10.5 M 的 19 mm 的大片透明玻璃，在海棠颱風的威力下，由於圖 2 所示後部結構支持有瑕疵，而遭致一連串的挫傷使其全面破損的狀況。此外可由圖 1、圖 2 及 3，發現懸吊支架的型式由原本固定的正四邊形變成了平行四邊形，這表示當初結構設計時應有斜撐支持，亦或在螺絲固定後須有段焊的固定加持，不致令後部結構產生鬆動變形而影響面玻璃的支持強度，這是系統出現的疏忽，而非初始設計玻璃強度不足所致。

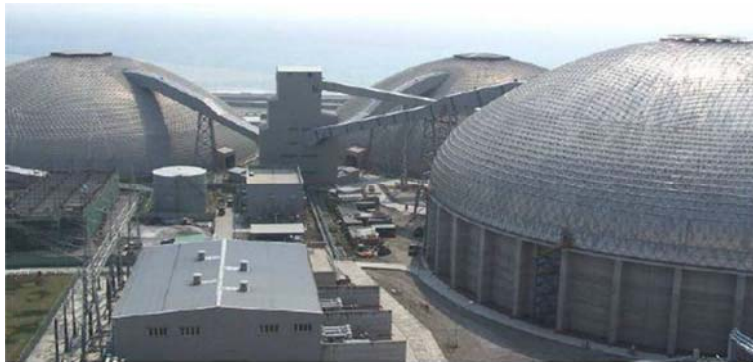
圖 4 花蓮和平電廠煤倉 Dome 受風災損壞前

花蓮和平電廠，其座落於花蓮縣秀林鄉和平村和平工業區內，擁有一座大型儲煤倉庫 Dome，其屋頂直徑皆超過 140 公尺，儲煤倉庫屋頂為採用進口鋁合金浪板特殊的材料設計，因成本偏高，在前後兩次的颱風侵襲下，受到非常大的損失。受風災破壞前的和平電廠煤倉 Dome，屋頂外層是由金屬桿件所支撐，內層則是由國外進口的鋁合金浪板所包覆組成，如圖 4。
